# 激光熔覆工艺对铁基合金熔覆层耐蚀性影响的研究

**摘要:** 采用不同熔覆工艺进行了铁基粉末的熔覆试验, 结果表明, 随着熔覆功率的增大, 熔覆层组织逐渐变粗大, 耐蚀性下降。通过腐蚀位置组织结构观察发现, 腐蚀沿晶界从熔覆层表面向内部发展, 并逐渐向晶粒内部发展。枝晶间的硼化物成分组成改变及碳化物在冷却过程中析出造成基体进一步贫铬, 是熔覆层耐蚀性下降的主要原因。

## Corrosion Resistance of Iron-based Alloy Coating by Laser Cladding

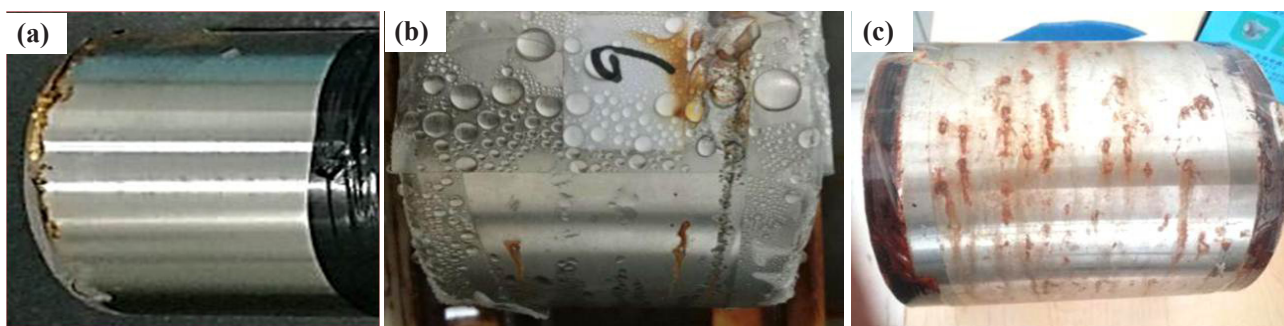
图 1 熔覆样品盐雾腐蚀结果：(a) 1# 样品；(b) 2# 样品；(c) 3# 样品

Fig. 1 Salt spray corrosion results of cladding samples: (a) 1# sample; (b) 2# sample; (c) 3# sample

熔覆得到的3个样品48小时盐雾腐蚀结果如图1所示。从图中可以看出1#样品未发生明显腐蚀、2#样品发生少量腐蚀,3#样品腐蚀较为严重。

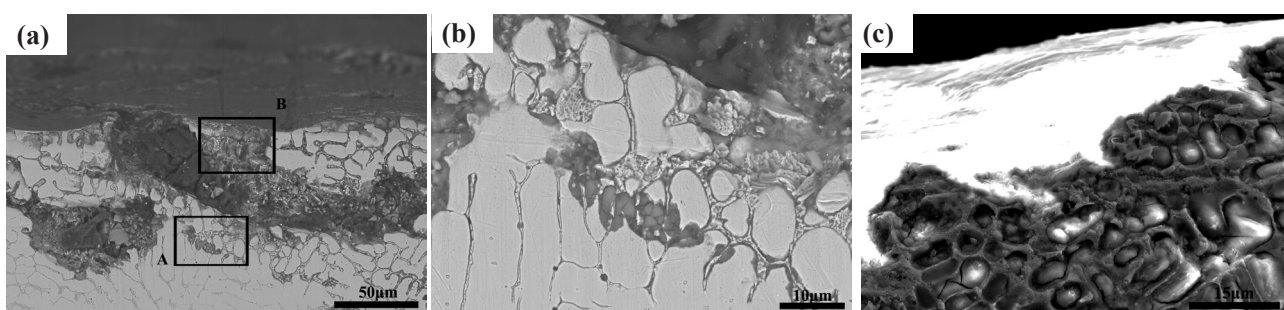
图 2 3# 样品腐蚀位置微观照片：(a) 腐蚀位置全貌；(b) 图 (a) 中位置 A；(c) 图 (a) 中位置 B

Fig. 2 Micrograph of corrosion location of the sample 3#:

(a) corrosion location overview; (b) position A in figure (a); (c) position B in figure (a)

对3#样品腐蚀位置进行剖析,剖面组织照片

如图2所示。从图2(a)可以看出,腐蚀沿表面向内部呈深孔状发展。从图2(b)中可以看出,腐蚀沿晶界发展,并逐渐转向晶内。在腐蚀较为严重的区域,甚至发生了如图2(c)所示的晶粒脱落现象。

随凝固过程以铬碳化物的形式逐渐析出,晶界稳定性变差。不稳定的晶界导致耐蚀性变差,正如图2所示,腐蚀开始沿晶界自表面向内部发展,并逐渐向晶粒内部发展。

因熔覆冷却速率较大或含量较少,通过XRD分析未能发现碳化物及 $\text{M}_3\text{B}_2$ 的存在(图中圆圈标记处)。但是通过BSE观察金相组织,可以发现弥散分布的富含Mo元素的初生 $\text{M}_3\text{B}_2$ 存在,如图6所示。少量的 $\text{M}_3\text{B}_2$ 对耐蚀性影响不大,在如图2所示的腐蚀开始位置,未发现明显的 $\text{M}_3\text{B}_2$ 存在。

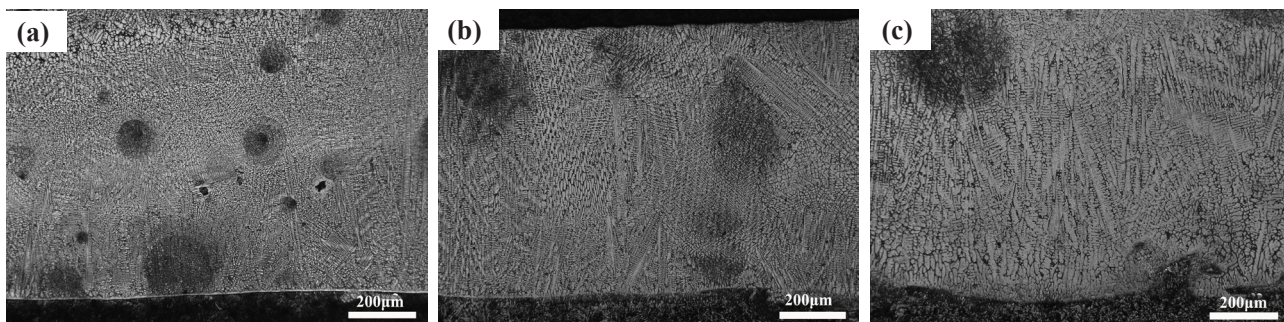
图 3 不同熔覆工艺熔覆层微观照片：(a) 1# 样品；(b) 2# 样品；(c) 3# 样品

Fig. 3 Micrographs of cladding layers with different cladding processes: (a) 1# sample; (b) 2# sample; (c) 3# sample

通常在材料成分相同的情况下，不同的组织结构会导致材料的各项性能差异，而组织结构又很大程度上受制备工艺的影响。因此，对不同工艺下制备的熔覆组织结构进行分析，熔覆层显微

组织如图 3 所示。从图中可以看出，随着熔覆功率的增大，熔覆层的微观组织逐渐变得粗大。这可能与熔覆过程中的冷却速度存在较大关系。

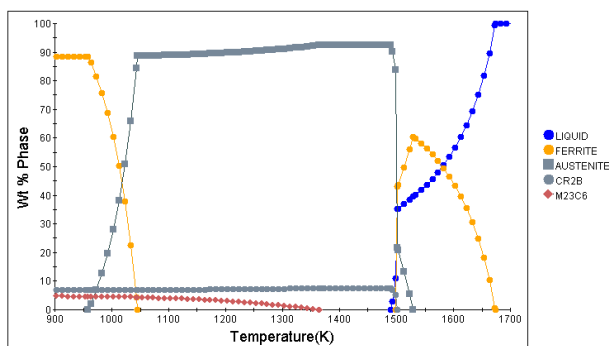
图4 熔覆层材料的平衡凝固组织转变

Fig. 4 Equilibrium solidification structure transformation of the cladding material

为进一步研究该材料的快速冷却过程，首先采用 Thermal-cal 对材料的平衡凝固过程进行了研究，分析结果如图 4 所示。在平衡凝固条件下，在液相中首先会析出  $\delta$  铁素体及初生  $M_3B_2$  组织。随着温度进一步下降，开始发生包晶反应， $\delta$  铁

素体相逐渐转变为奥氏体  $\gamma$  相，并在凝固末期在枝晶间形成奥氏体  $\gamma + Cr_2B$  的共晶组织。凝固后的组织在后期快冷过程中会发生淬火马氏体转变。在接下来的冷却过程中或由于熔覆过程中不断的热量输入，可能会有部分  $M_{23}C_6$  碳化物析出。

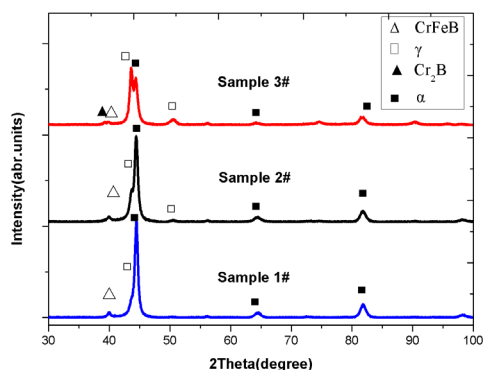
图5 熔覆层XRD分析结果

Fig. 5 XRD analysis results of the cladding layer

由于激光熔覆过程冷却速度较快,凝固过程将发生较为明显的差异。为验证激光熔覆快冷过程中的组织转变过程,首先对采用不同熔覆工艺制备的熔覆层进行XRD分析,分析结果如图5所示。熔覆层组织结构基本由马氏体组织、残余奥氏体及硼化物组成,SEM观察到的组织结构与XRD分析结果基本一致,如图6所示。从图5中还可以看出,随着熔覆功率的增大,熔覆层中硼化物发生明显改变,部分 $\text{FeCrB}$ 相开始转变为 $\text{Cr}_2\text{B}$ 相。随着熔覆功率的增大,虽然凝固开始时期,与基材接触部位冷却速度加快,枝晶变细小,但随着枝晶向内部不断生长,温度梯度逐渐减小,生产速度降低,从而组织变得粗大。随着凝固速率的降低,凝固过程更趋向于平衡凝固过程,有部分硼化物由亚稳态的 $\text{FeCrB}$ 转变为更为稳定的 $\text{Cr}_2\text{B}$ ,消耗了更多的Cr元素,导致基体更加贫Cr。另外,由于冷速较快,固溶在基体中的碳会

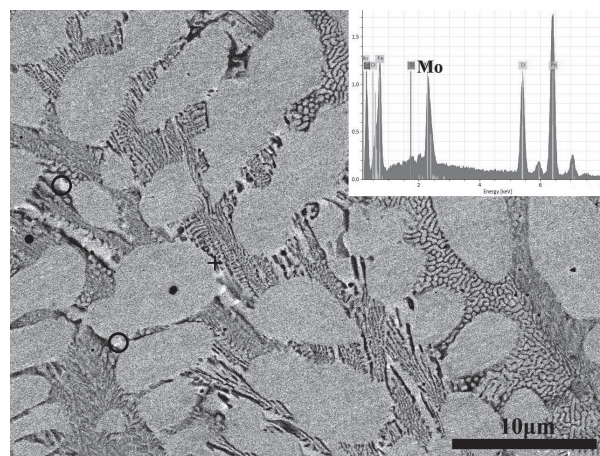
图6 枝晶间的共晶组织及富含Mo的初生 $\text{M}_3\text{B}_2$ Fig. 6 Eutectic structure between dendrites and primary  $\text{M}_3\text{B}_2$  with rich Mo
